(ボレン廻り改修工事・現況)

(改修トビン取付・アスファルト防水)

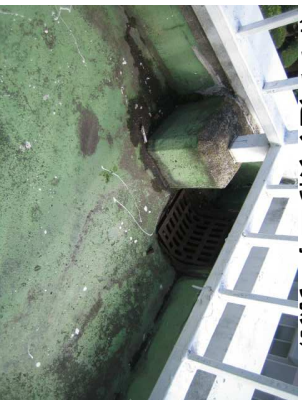
屋上漏水箇所ボレン

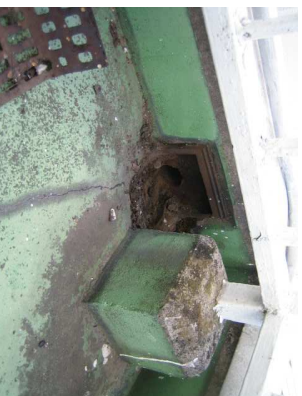
3階漏水箇所ボレン

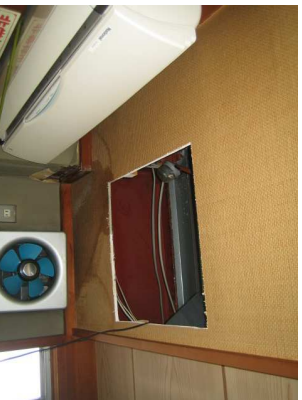
漏水箇所点検口

※漏水を近くで確認しながら作業をする為、開口・取付ました。
※ボレンに詰め物をして水を溜めると直ぐ水が落ちてきました。

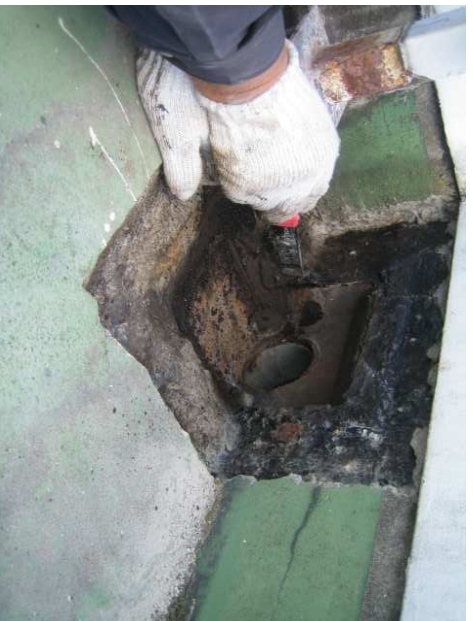
屋上
保護モルタル撤去後

※ノミ先(ボレン・アスファルト防水溶着部)
に穴が開いている事を確認しました。

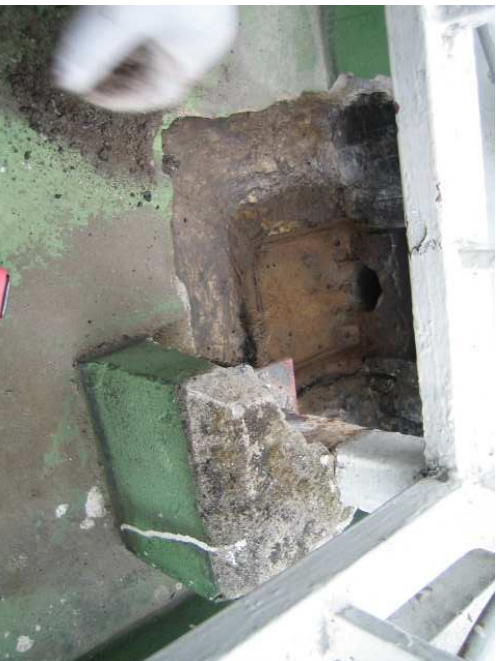
3階
保護モルタル撤去後

※ボレン手前のアスファルトシートがボロボロです。

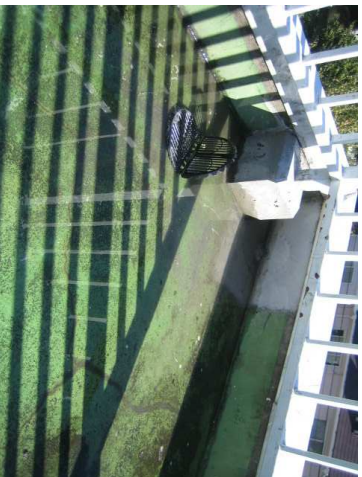
※写真は水張り試験をしているところです。
漏水していませんを確認しました。

保護モルタル・手摺基礎モルタル打設 (施工完了)
