〇〇〇〇 1階テラス天井配管漏水改修工事

(株)辰栄工務店

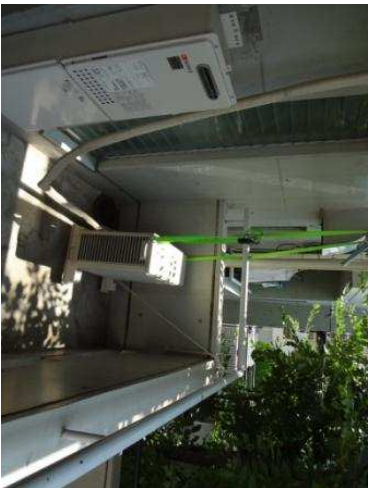
※事前の確認としてベランダに水張り 配管貫通部及び1階トイレ天井内漏水

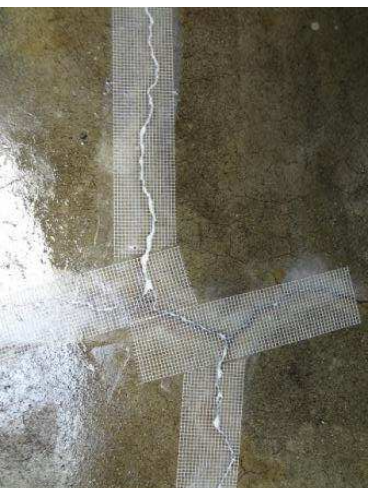
ひび割れ部（濡れている様に見える水跡）

オペラタイルのひび割れの下(コンクリート打ち継ぎレベル)からの漏水を要因として施工  
OTビンはシート・塗布防水用ドレン

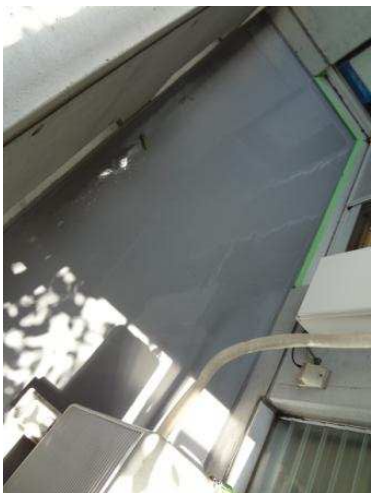
※施工後残念な事にタ立が降り、ベランダ床の外側に近い部分に雨の跡が付いてしまいました。  
ケルタン塗布防水の雨跡を補修してからトップコートを施工します。

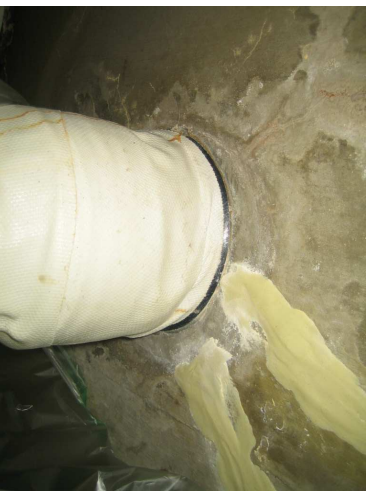
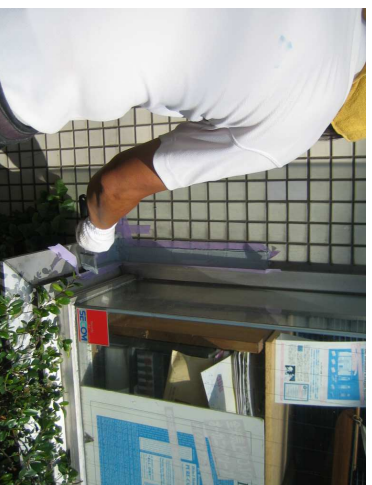
配管廻りカラカラに乾いています※7月30日現在 別工事:サツ廻りシーリング  
(206の方は施工期間ご在宅の様です)

トッポコート施工 (乾燥確認後養生撤去・エアコン室外機位置復旧)
